# **GABIÓNOVÁ STAVEBNICOVÁ KONŠTRUKCIA**

**zo zváraných sietí  
1990 - 2019**

# **Skutočná životnosť gabionových konštrukcií v SR**

**Ing. Eduard Vašík  
Ing. Radovan Baslík, CSc.**

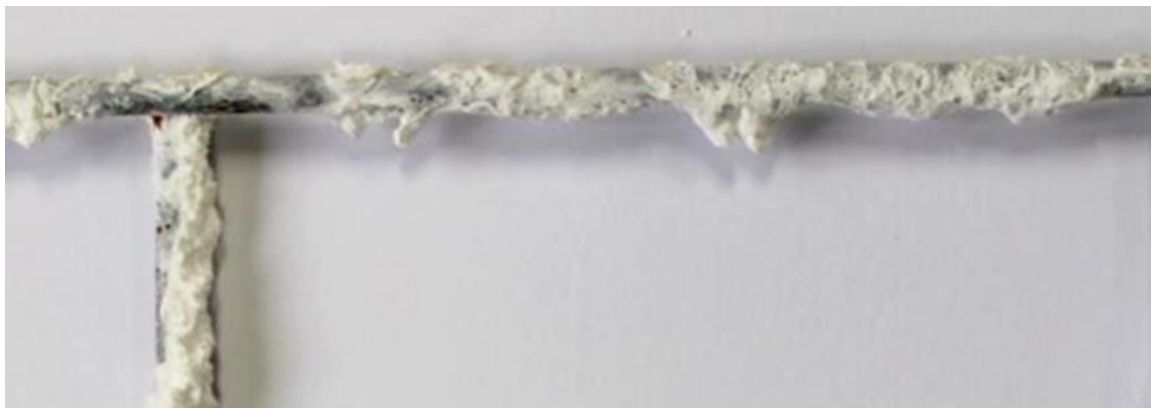
Príklad **bielej korózie** na pozinkovanom drôte

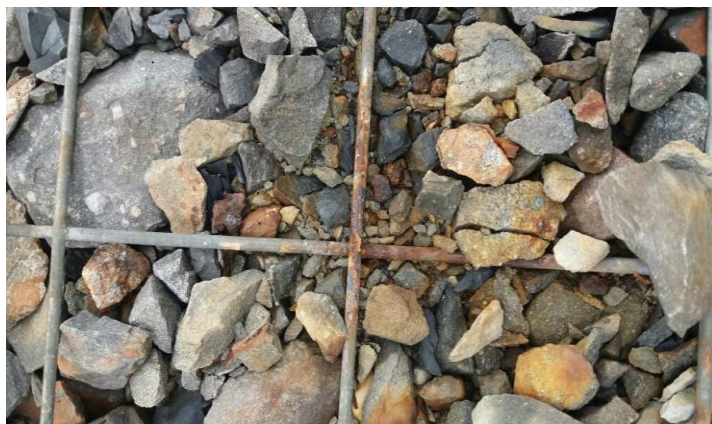
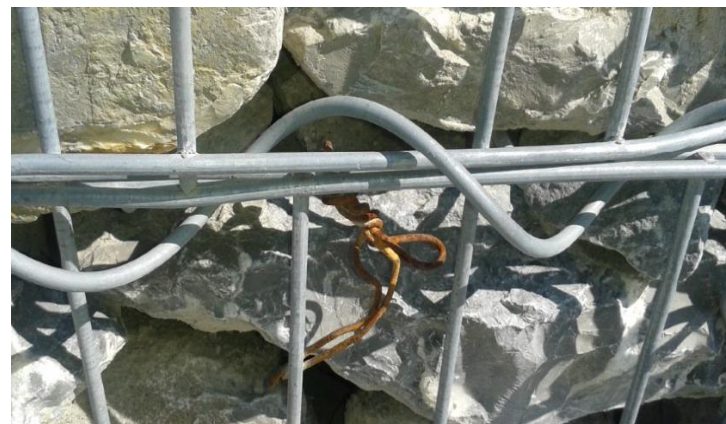
Príklad **červenej korózie** na pozinkovanom drôte

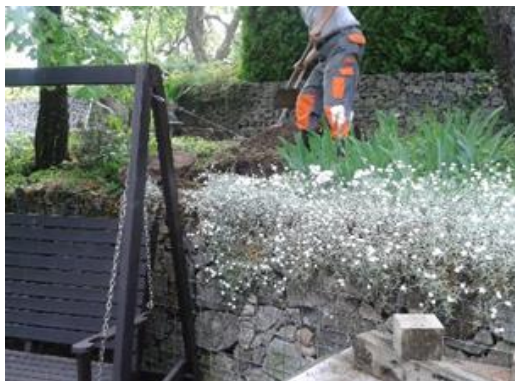
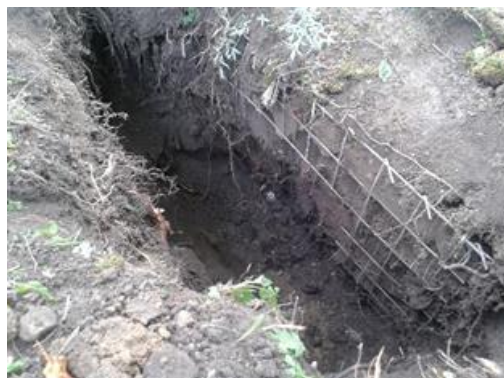
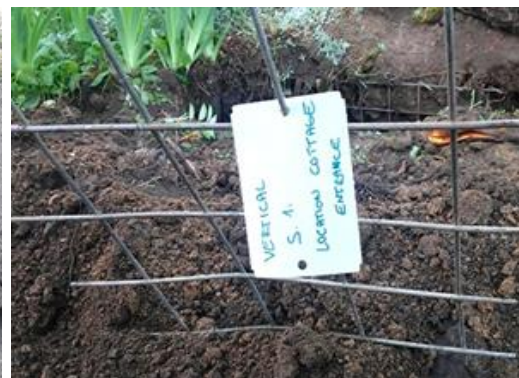
- Počúvadlo, okr. Banská Štiavnica – Lokalita -1 Vzorka 1a

- Vzorka odberu z gabionového objektu na konkrétnej lokalite

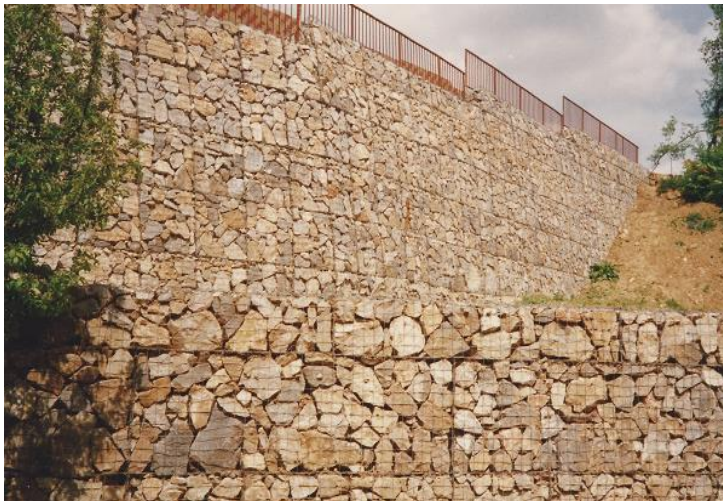
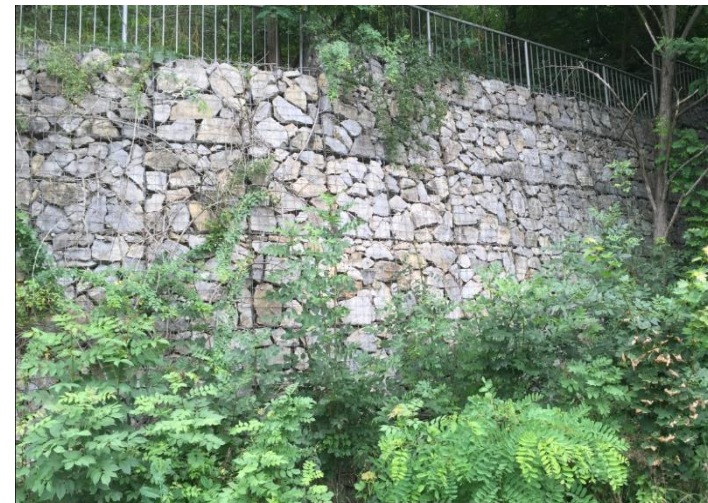
**D1 oporný múr Zamarovce - SR**

- *dlhú životnosť zaručujú použité kvalitné materiály*
- *konštrukcia je spevňovaná kolmatáciou výplne, vyplňaním medzier naplaveninami , prerastaním vegetáciou, koreňovým systémom rastlín*

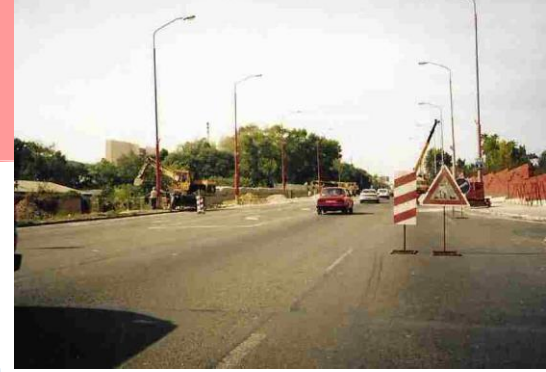
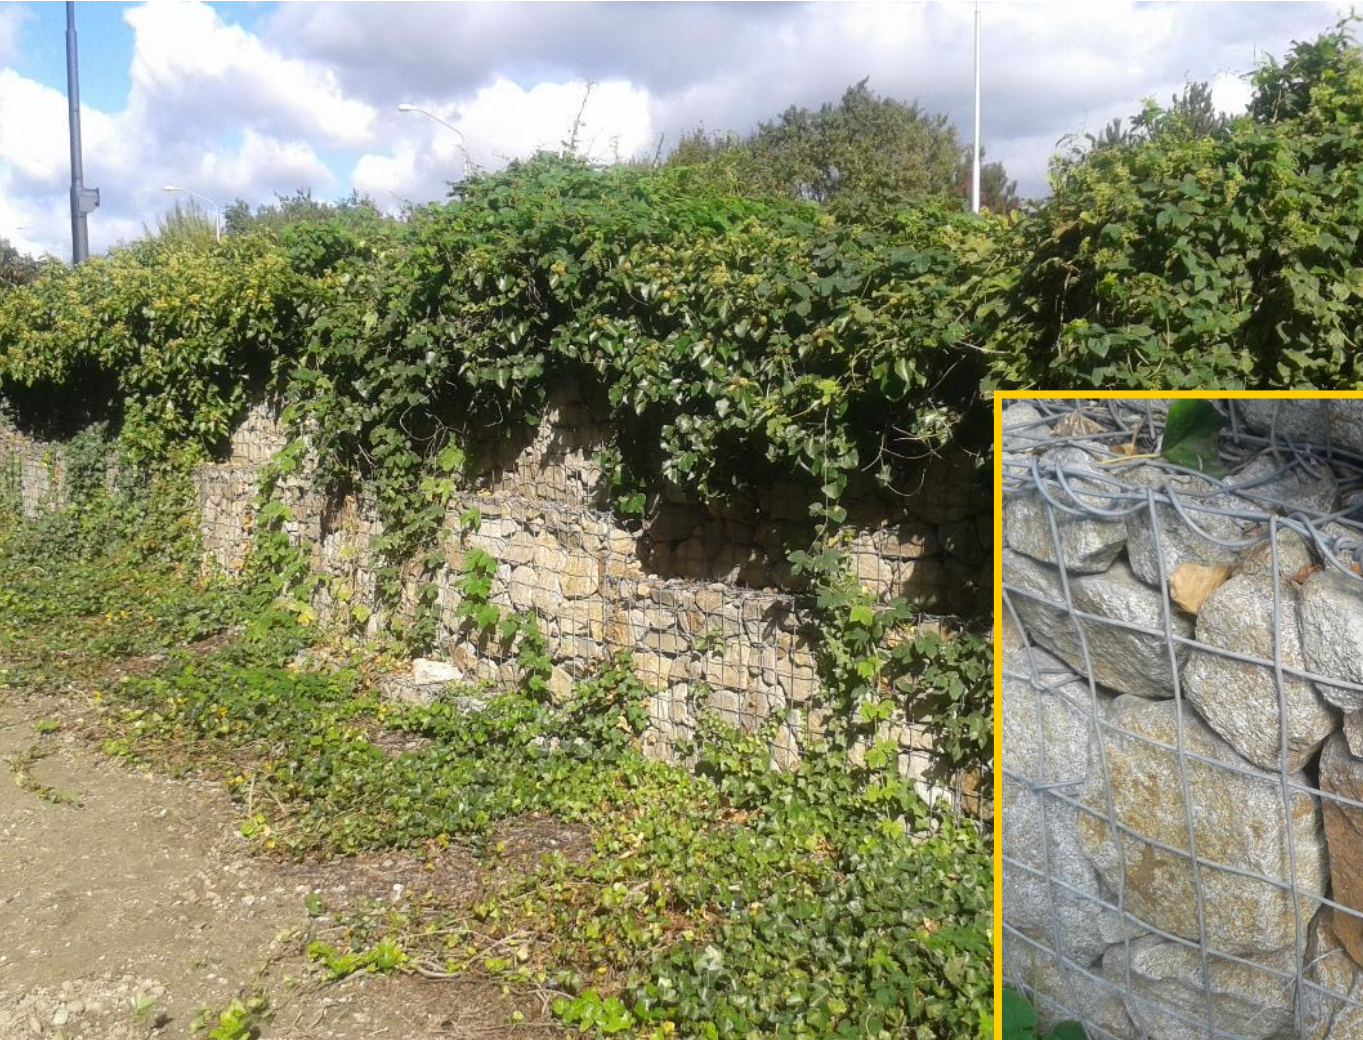
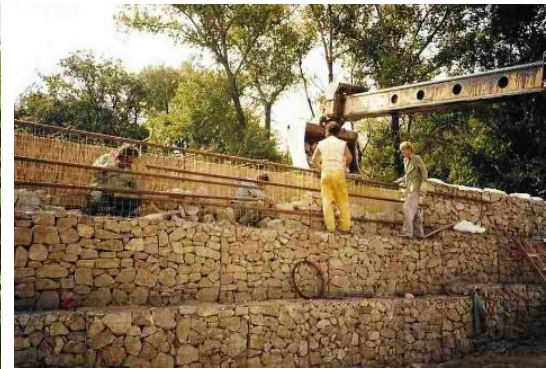
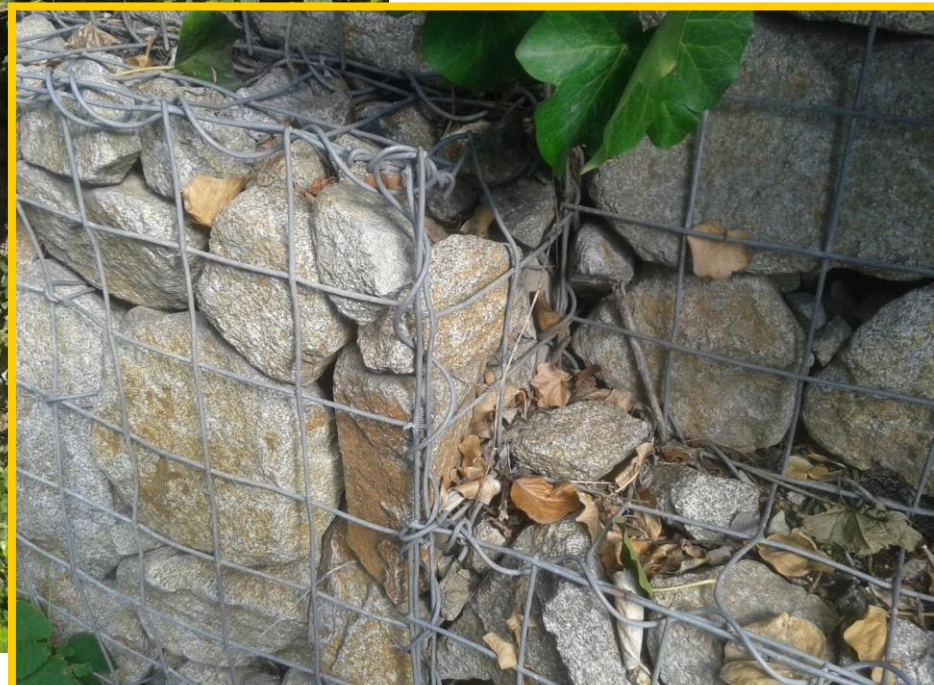
## Bratislava, Lamačská cesta, výstavba 1997.

Cestná doprava, emisie - oxid uhoľnatý, oxid siričitý, uhľovodíky, oxidy dusíka, tuhé častice, olovo, posypové soli.
