Korózna odolnosť zvarovaných sietí v gabionových konštrukciách

Corrosion resistance of welded nets in gabion constructions

Abstrakt

Posúdenie trvanlivosti zvarovaných sietí s koróznou ochranou Zn a Zn+Al použitých na gabionových stavbách realizovaných v období 1993 až 2008. Porovnanie výsledkov z reálnych stavieb a odhadu trvanlivosti koróznej ochrany podľa normy STN EN 10 223-8 z roku 2014.

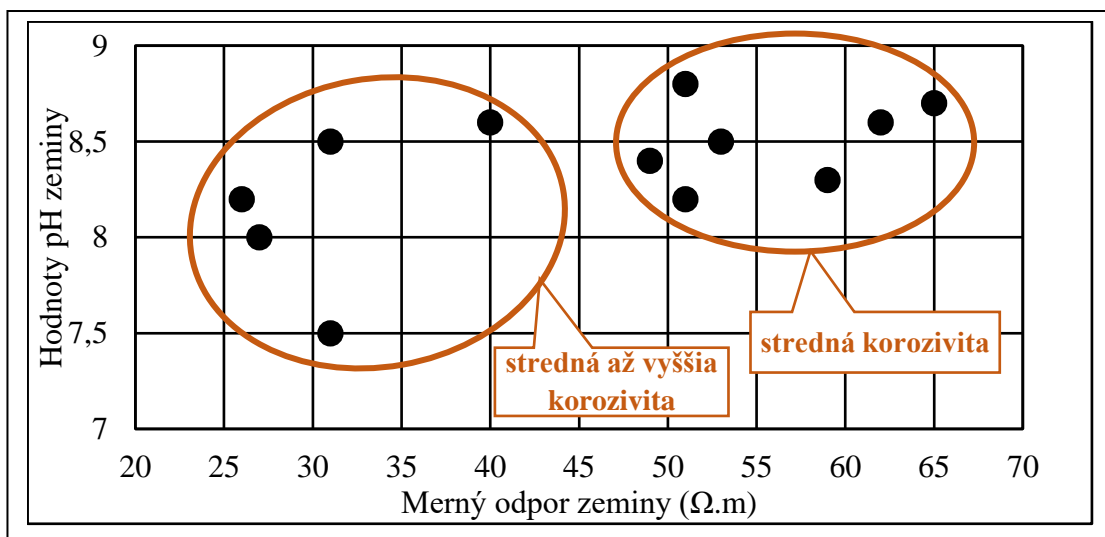
Na základe výsledkov hodnôt pH a merného odporu sa stanovila korozivita zemín a zvážením ostatných známych informácií z lokalít, ktoré sú zachytené v Prílohách 1, 2 a 4 bola definovaná korozivita zemín. Na obr. 27 je znázornená závislosť „hodnota pH-merný odpor“ skúšaných zemín. Zohľadnilo sa hodnotenie korózneho zaťaženia zeminy uvedené v STN EN 12501-2.

Obr.27 Hodnotenie korozivity zemín na základe výsledkov skúšok

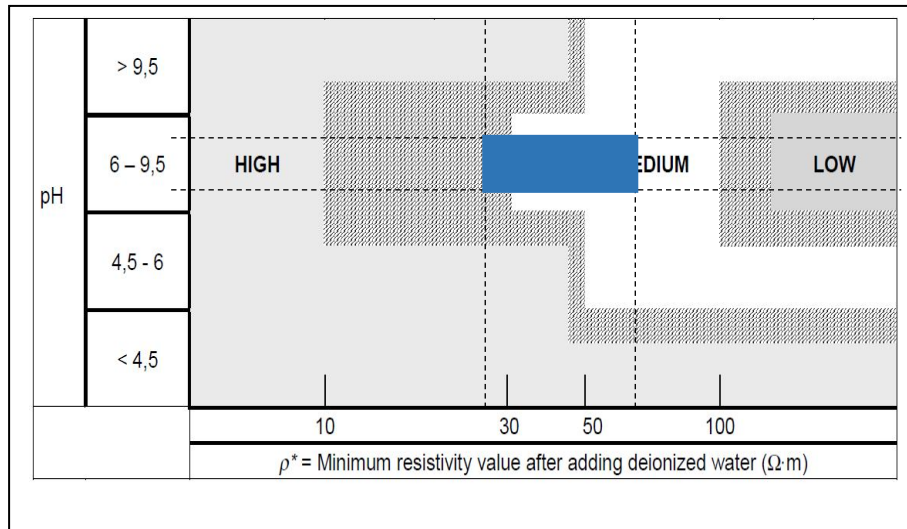
Na obr. 28 je prekreslená schéma závislosti hodnoty pH/merného odporu zeminy uvedená v STN EN 12501-2, tab.2 pre nízkolegované a legované železné materiály a do nej sú zaznamenané údaje o zeminách v jednotlivých lokalitách výskumu, kde

Obr. 28 Korozivita zemín v miestach odberu vzoriek vo vzťahu ku pH a mernému odporu zeminy podľa STN EN 12 501-2 so zakreslenou oblasťou, kde sa nachádzajú výsledky korozivity odobraných zemín z lokalít z rokov 1994 -1998

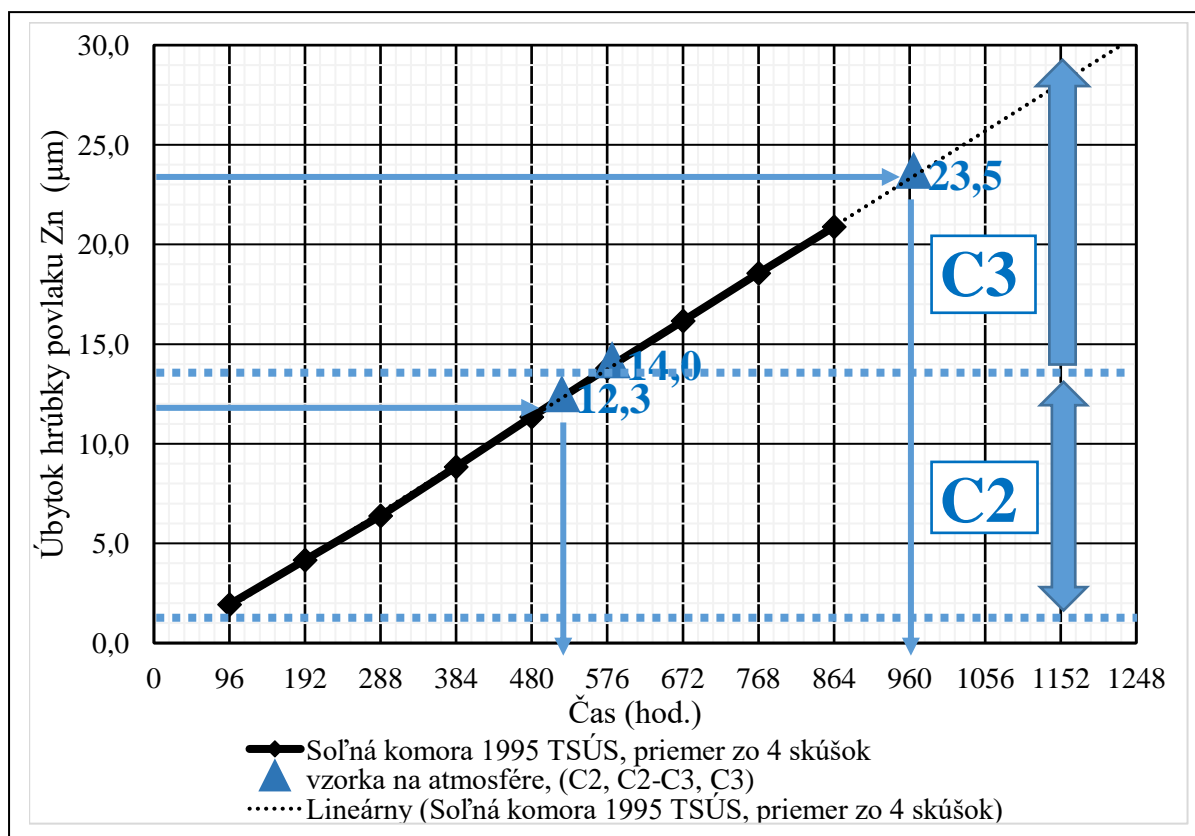
Všeobecné využitie výsledku aktuálnej skúšky drôtu s povlakom Zn s kompletným záznamom je vidieť na obr. 30. Výskumom sa overilo, že priemerný celkový úbytok povlaku Zn po 20 rokoch v prostredí C2 pri logaritmickom priebehu úbytku povlaku je 12,3 μm (pozri Prílohu 5C). Napríklad z hodnoty 12,3 μm na vodorovnej osi odčítame hodnotu cca.520 hodín. Znamená to, že po 520 hodinách pobytu drôtu v soľnej komore ubudne z povlaku Zn približne rovnako, ako v reálnej konštrukcii po 20-tich rokoch.

Treba si však uvedomiť mimoriadny rozdiel medzi laboratórnym lineárnym priebehom korózie, kde sa pri každom cykle odstraňuje ochranná vrstva z povlaku a terénnym logaritmickým priebehom znižovania hrúbky povlaku. Napriek obmedzeniam uvedeným v kap. 4.2.1.5 môže uvedený graf slúžiť na ďalšie použitie výsledkov skúšok v soľnej komore realizovaných na vzorke drôtu sietí dodaných v súčasnosti na konkrétnu stavbu, kde sa použijú gabionové koše. Graf môže slúžiť na orientačné

Obr.30 Kombinácia výsledkov skúšky v soľnej komore, laboratórnych skúšok vzoriek z reálnych stavieb a informácie o lineárnom úbytku povlaku Zn pre atmosféru C2 a C3 podľa STN EN ISO 14713-1

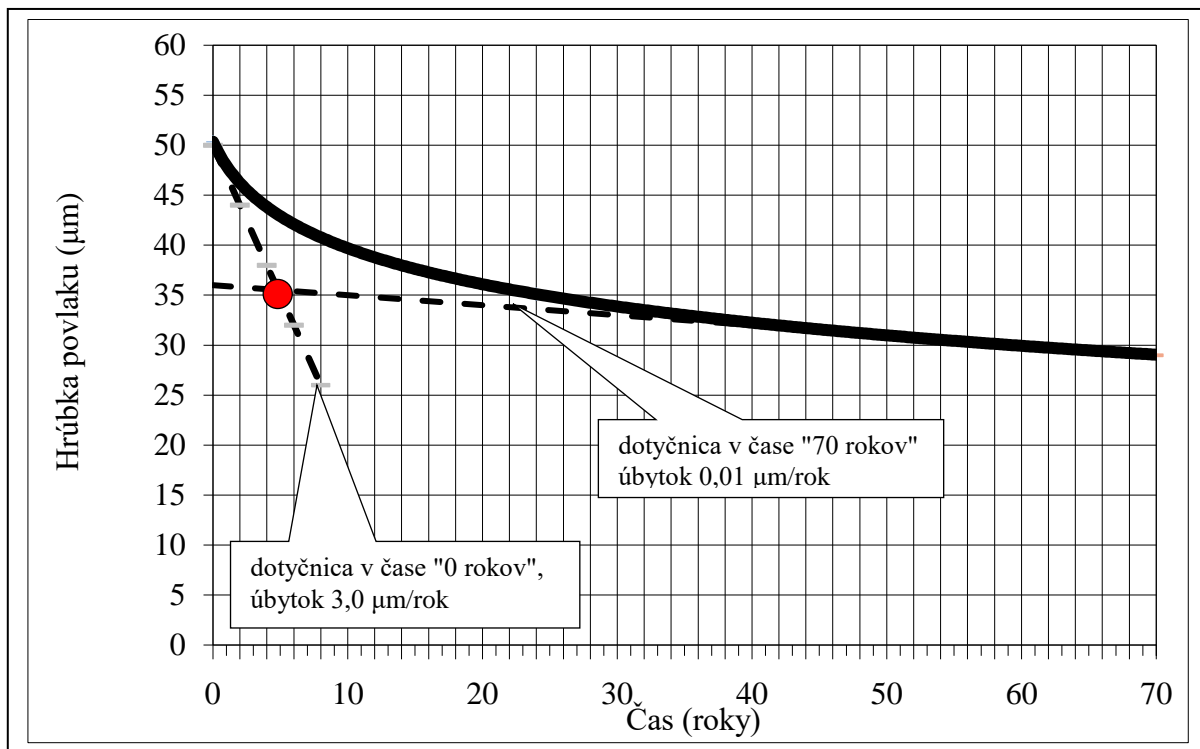
Analýza logaritmického priebehu úbytku hrúbky povlaku Zn v kontakte s atmosférou C2 je v prílohe 5H. Pri analýze logaritmickej krivky možno preukázať zásadnú podobnosť s normami alebo inými dokumentami, v ktorých sa uvádza väčšia rýchlosť korózie v počiatočných rokoch a spomaľujúca sa alebo konštantná rýchlosť korózie v ďalších rokoch. Overenie vhodnosti tohto modelu, ako aj vhodnosť použitia logaritmickej krivky na priebeh korózie v zemine, alebo presnejšie určenie dĺžky počiatočného obdobia s rýchlejšou koróziou možno v budúcnosti riešiť systematickým výskumom a analýzou väčšieho súboru výsledkov vzoriek z realizovaných stavieb.

Príloha 5H Analýza logaritmickej krivky úbytku hrúbky Zn povlaku na povrchu drôtu v kontakte s atmosférou C2.

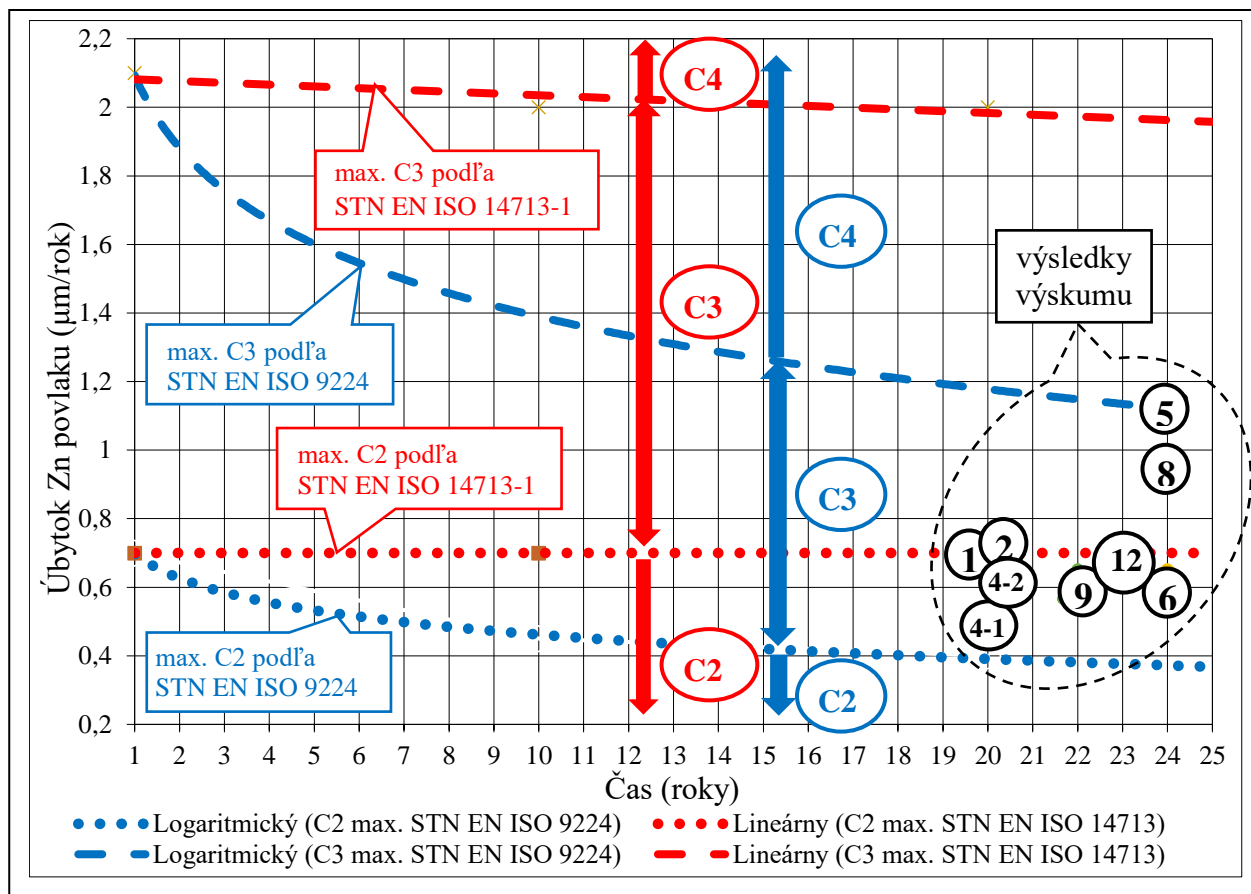
V Prílohe 5G je porovnanie priemerného ročného úbytku povlaku Zn rôzne starých vzoriek (20 až 24 rokov) s kritériami uvedenými v normách STN pre atmosférickú koróziu. Do grafu sú zakreslené hranice medzi atmosférami C2, C3 a C4 podľa STN EN ISO 14713-1 (priamky) a STN EN ISO 9224 (logaritmické krivky). Údaje v Prílohe 5H sú uvedené v tab.34.

Príloha 5H Úbytok hrúbky Zn povlaku na povrchu drôtov v kontakte s atmosférou a porovnanie s normami.

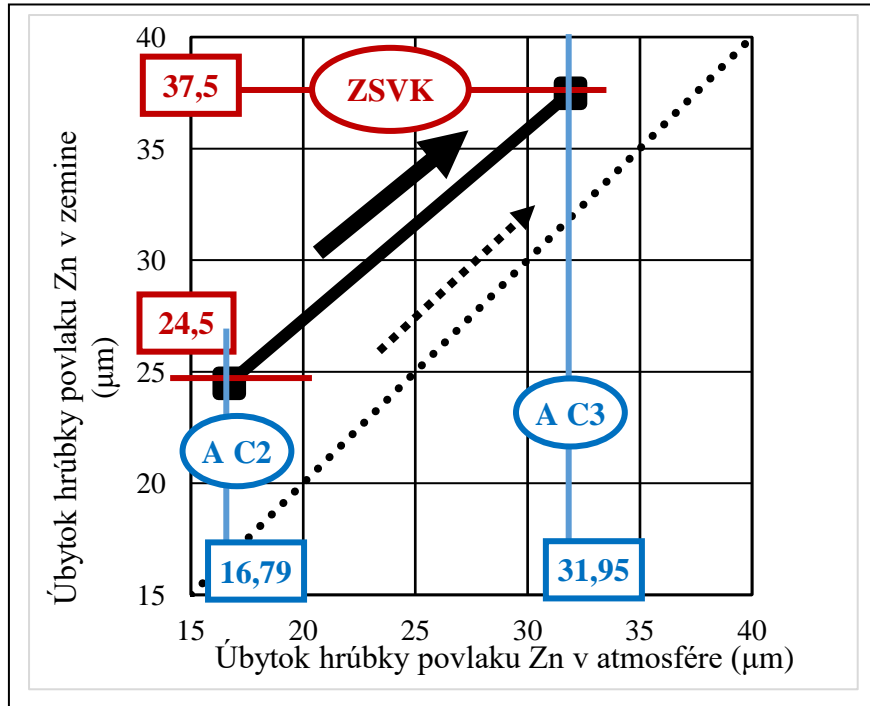
prostredie	povlak Zn		
	počiatočný	zostatkový po 50 rokoch	úbytok po 50 rokoch
	µm	µm	µm
atmosféra C2 (A C2)	46,48	29,80	16,7
atmosféra C3 (A C3)	68,05	36,20	31,9
zemina so strednou korozivitou (ZSK)	55,15	30,60	24,5
zemina so strednou až vyššou korozivitou (ZSVK)	53,99	16,50	37,5

povlaku Zn v atmosfére a zemine po 50 rokoch (ľavá strana pokračovania tab.41) do spoločného obrázku, obr. 42. Bodkovaná čiara predstavuje ideálnu rovnakú rýchlosť úbytku Zn povlaku v atmosfére aj zemine. Plná čiara zobrazuje intenzitu a priebeh úbytku povlaku Zn od mierneho smerom k agresívnejšiemu prostrediu, ako ich predpokladáme na základe výsledkov výskumu.

Obr. 42 Úbytok povlaku Zn v atmosfére aj zemine po 50 rokoch
