# **GABIÓNOVÁ STAVEBNICOVÁ KONŠTRUKCIA**

**zo zváraných sietí  
1990 - 2019**

# **Skutočná životnosť gabionových konštrukcií v SR**

**Ing. Eduard Vašík  
Ing. Radovan Baslík, CSc.**

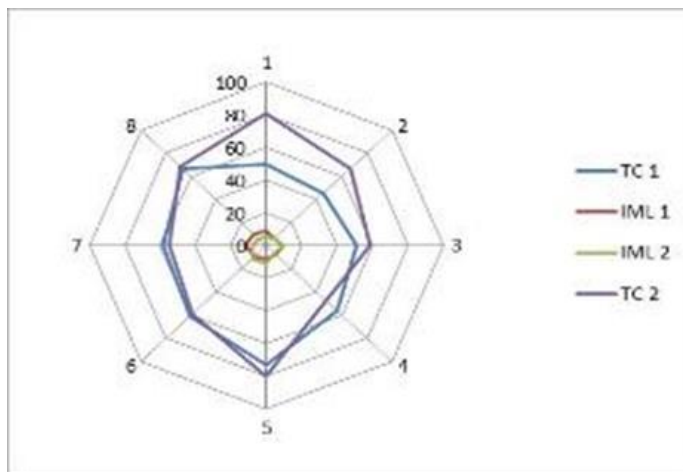
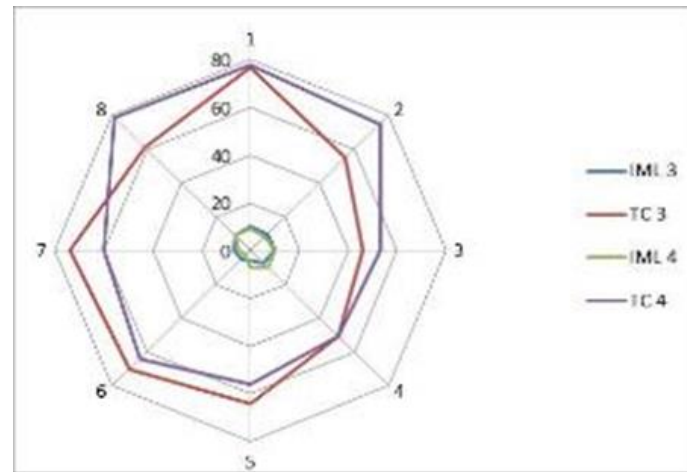
## Príklad výsledného **vyhodnotenia centricity** v $\mu\text{m}$ nánosu ochranného Zn, ZnAl povlaku

Uvedené meranie u drôtov pre gabiony je značne nepresné a málo vypovedateľné z pohľadu odhadu dlhodobej trvanlivosti a **nie je vhodné ju použiť ani na kontrolu kvality gabionového materiálu na stavbách**

Z uvedeného dôvodu sa **uprednostňuje skúška v soľnej hmle podľa STN EN ISO 9227, ktorá umožňuje zaťažiť podstatne väčšiu plochu drôtu a získať informáciu o objektívnej rovnomernosti a odolnosti**. Čiže predmetná skúška STN EN ISO 9227 overuje len kvalitu rovnomernosti povlaku na drôte .

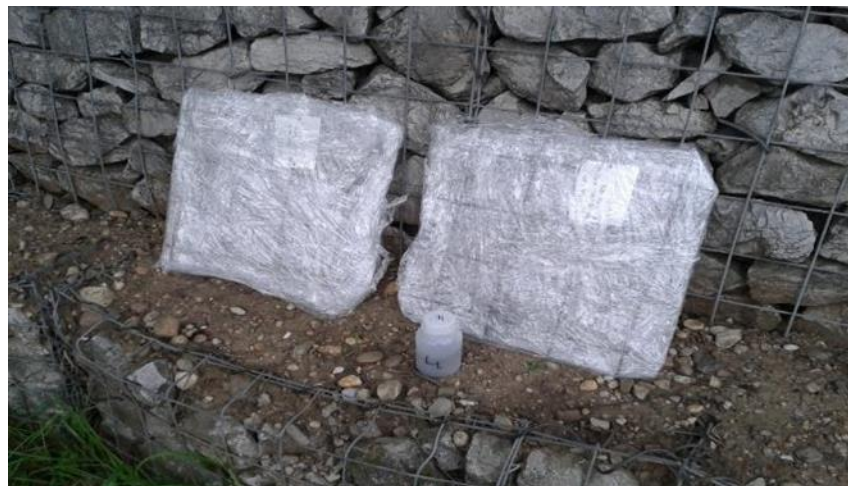
- Vzorka odberu z gabionového objektu na konkrétnej lokalite

- odber vzorky veľkosti 3x3 oká
- zabránenie kontaminácie
- odber zeminy do sterilnej banky
- popis lokality
- fotodokumentácia
- nahradenie siete na objekte
